ARCHEOLOGISCHE PROSPECTIE

PASTORIE TERVUREN (prov. Vlaams-Brabant)

BASISRAPPORT

Afdeling Archeologie
Rapport 2012/03

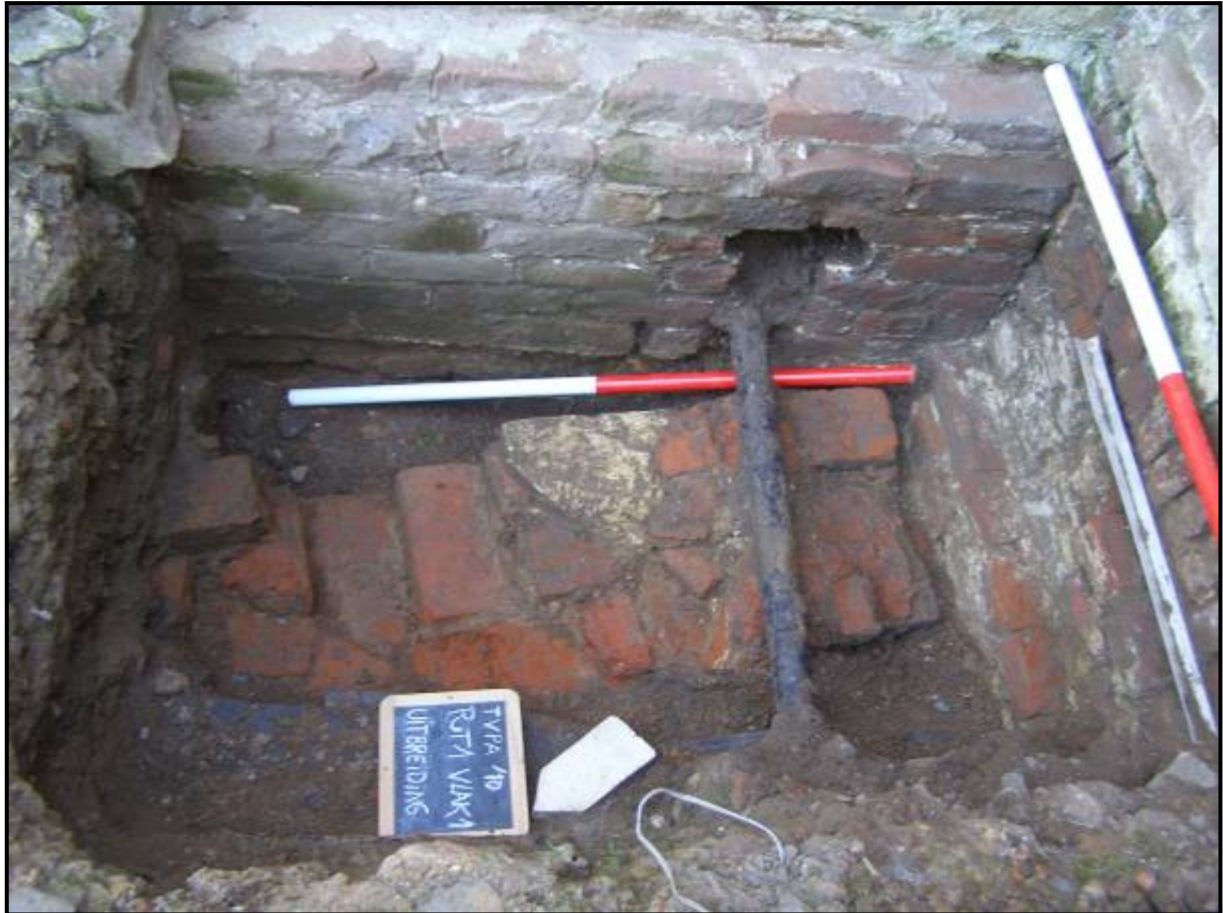
Figuur 3: Overzicht put 1.

Werkput 1 situeerde zich in de zuidwesthoek van de binnenkoer, palend aan de buitenmuur van het pastoriegebouw en de afscheidingsmuur met de Pastoor Vandersandestraat. De afmetingen van de put bedroegen ongeveer 1,3 x 1m. De hoogte van het maaiveld werd hier vastgesteld op +73,68m TAW (R +0,42). De put werd uitgegraven tot op een diepte variërend tussen +72,94m TAW (R -0.32) en +72.77m TAW (R -0.49).

Over de volledige lengte van de put werd een muurfundering (S1) aangetroffen met oriëntatie noordoost – zuidwest. Deze lijkt volledig los te staan van de pastorie en was opgetrokken uit bakstenen met formaat 26,0 x 16,0 x 6,0cm en brokken kalkzandsteen, verbonden met vrij zachte, weinig zandige kalkmortel met donker gelig bruine chamotte. De muur is afgebroken tot op een diepte van +73,07m TAW (R +0,19) of 0,53m onder het maaiveld.

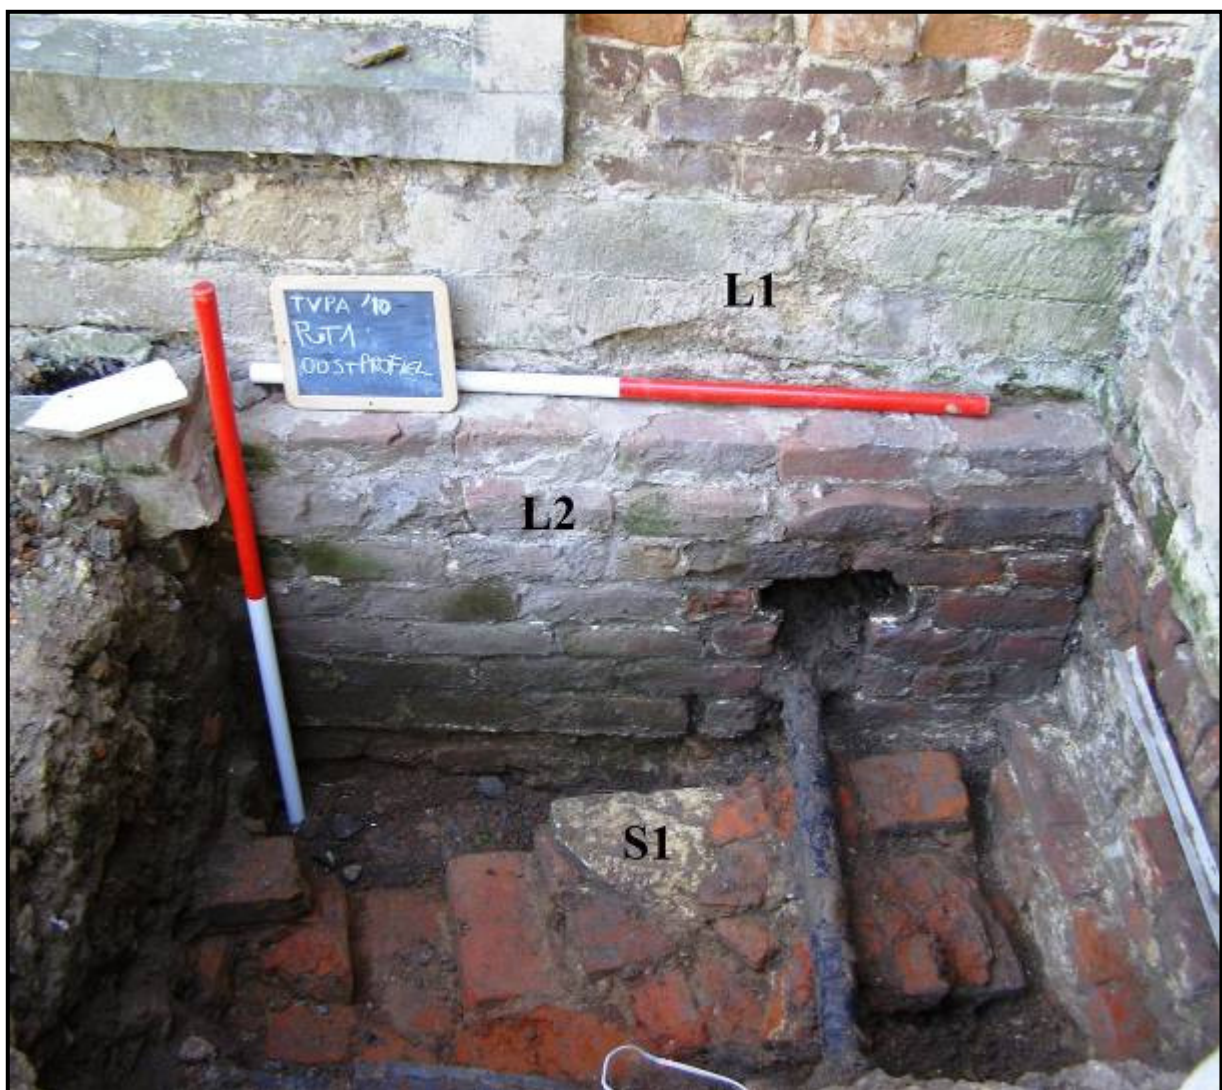
Figuur 4: Muurprofiel in put 1.

Het muurprofiel van de pastorie bestaat boven het maaiveld uit blokken kalksteen met formaat 30,0 x 12,0 x ?cm en 22,0 x 12,0 x ?cm (L1). De voegen zijn duidelijk hersteld met vrij harde, weinig zandige cementmortel. Onder het maaiveld bestaat het muurprofiel volledig uit baksteen. Tot zo'n 0,67 onder het maaiveld (+73,01m TAW, R -0.25) gaat het om bakstenen met formaat 24,0 x ? x 6,0cm, geplaatst in een klezoorverband met links vallende tand en stevig verbonden met vrij harde, weinig zandige cementmortel (L2). Het gaat hier duidelijk om een herstelling van de originele fundering. Daaronder gaat de fundering over in een losser geheel van uiteenlopende formaten, verbonden met zandige kalkmortel (L3). Mogelijk is dit de originele fundering. De muurfundering van de pastorie loopt nog verder door onder de bodem van de put. Door de aanwezigheid van muurfundering S1 was het echter niet mogelijk om de put verder uit te graven.

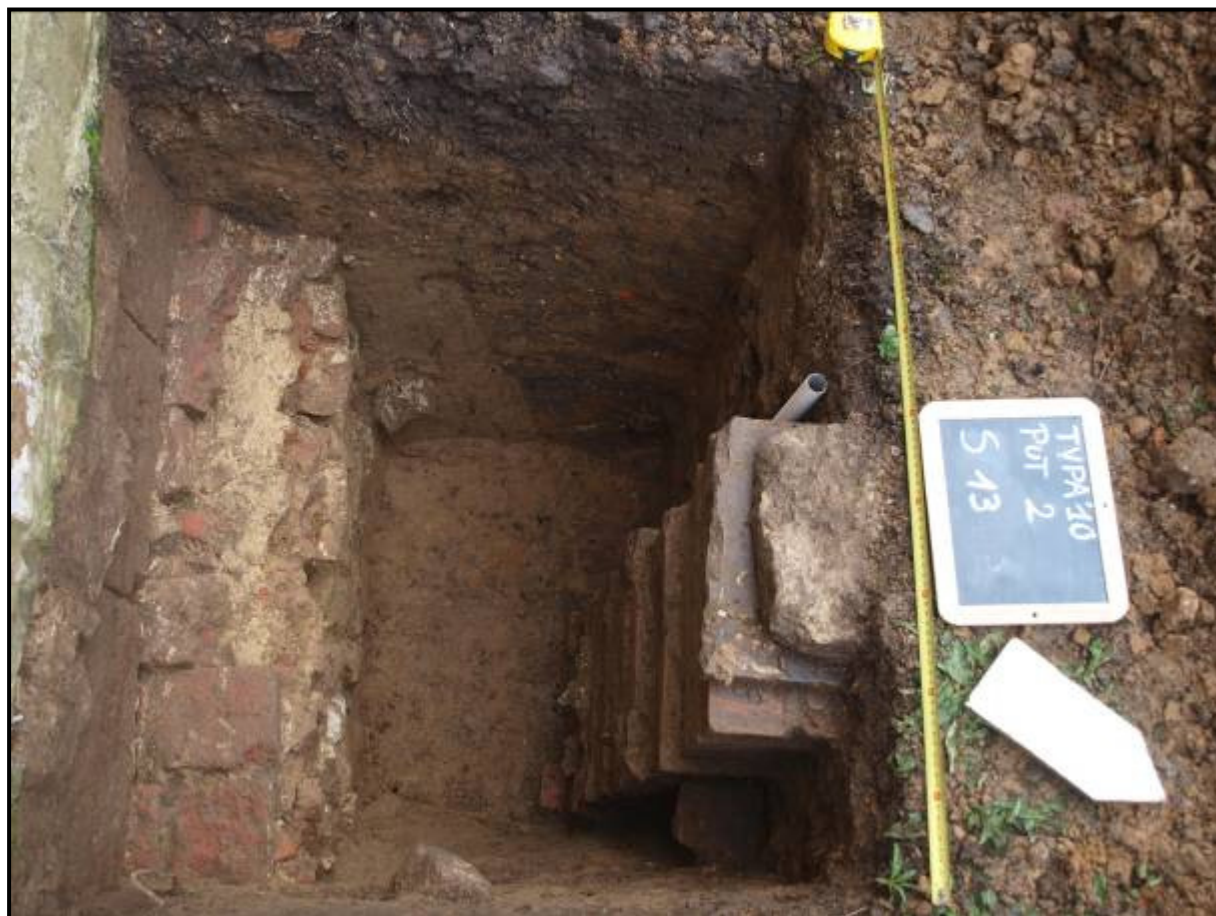
Figuur 6: Overzicht put 2.

De muurfundering springt op deze plaats tussen de 0,2 en 0,3m uit. Ze zit vervat in een pakket van fijne zandleem, met een homogene licht rozig bruine vulling met vrij weinig brokjes baksteen, vrij weinig spikkels kalkmortel, zeer weinig spikkels houtskool en zeer weinig brokken kalkzandsteen (S10). Naast de fundering van de pastorie werd in deze werkput ook een soort 'sokkel' (S13) aangetroffen, opgetrokken uit bakstenen met formaat 18,0 x 8,5 x 5,0cm, Doornikse kalksteen en kalkzandsteen. Het gaat hier duidelijk om een 'putje' dat een soort drainagefunctie heeft die niet nader te bepalen valt. De zeer harde, zandige cementmortel waarmee de constructie is opgetrokken, het baksteenformaat en het feit dat de bovenkant zich slechts 0,1m onder het maaiveld bevindt, duidt op een recente datering.

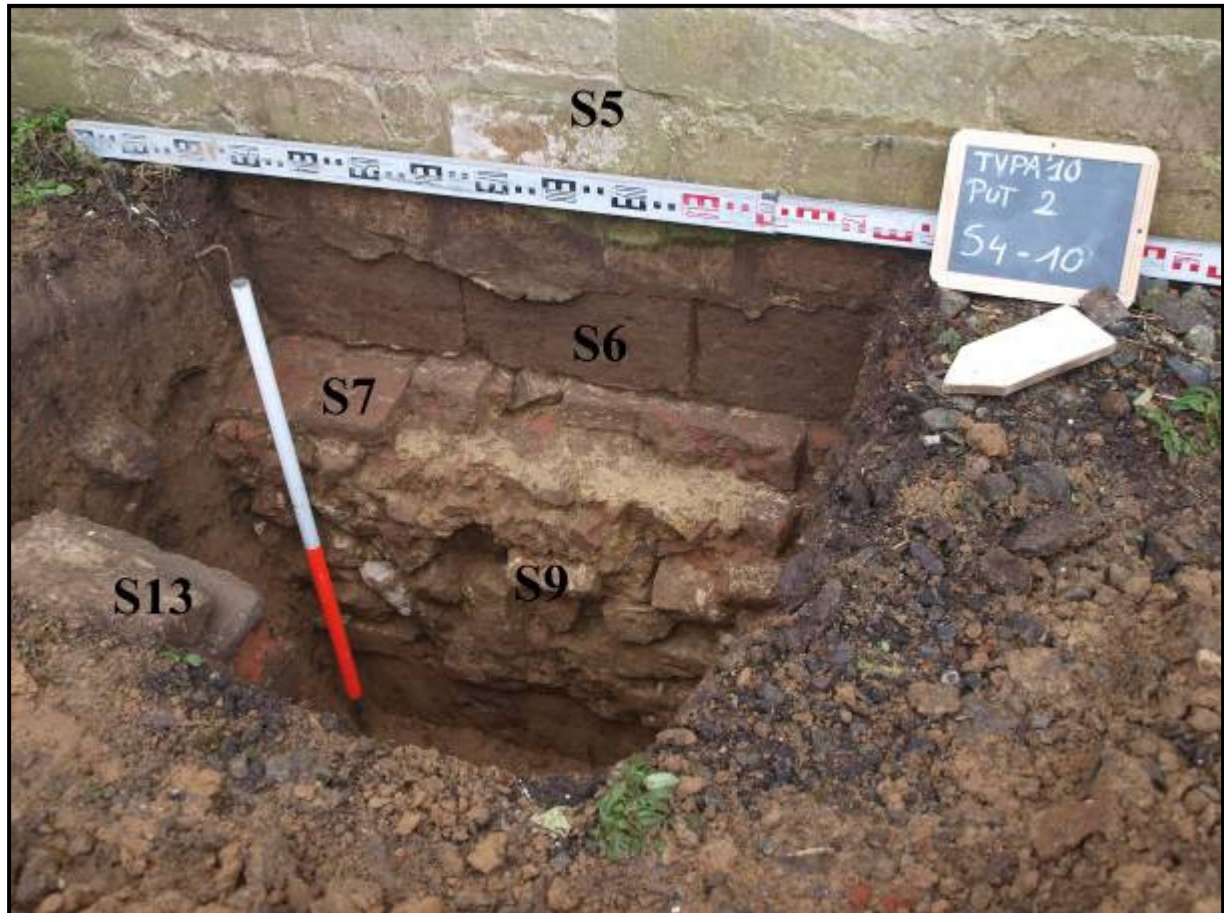
Figuur 7: Muurprofiel in put 2.

Het muurprofiel van de pastorie bestaat op deze plaats tot zo'n 0,65m boven het maaiveld uit bakstenen met formaat 25,0 x 12,5 x 6,0cm, verbonden met vrij zachte, zeer zandige kalkmortel met licht gelig bruine chamotte. Hieronder is de gevel tot 0,20m onder het maaiveld (R -0.12) opgetrokken uit kalksteenblokken van formaat o.a. 60,5 x 11,0 x 6,0cm (S5). Dan begint de eigenlijke muurfundering. Tussen 0,12 en 0,28m (R -0.28) onder het maaiveld bestaat deze uit een laag ijzerzandstenen blokken met afmeting 36,0 x 16,0 x ?cm (S6). Hieronder bevindt zich nog een dun laagje baksteenbrokken van 16,0 x 13,0 x 5,0cm verbonden met vrij zachte kalkmortel (S7). Het gaat hier om de sterk verbrokkelde bovenkant van de funderingstand, die met bakstenen was afgewerkt. De onderkant van de fundering bestaat uit een 0,5m dikke laag baksteen- en kalkzandsteenbrokken, verbonden met vrij zachte, zeer zandige kalkmortel met donkergele chamotte (S9). Het muurprofiel vertoont op deze plaats geen sporen van herstellingswerken.

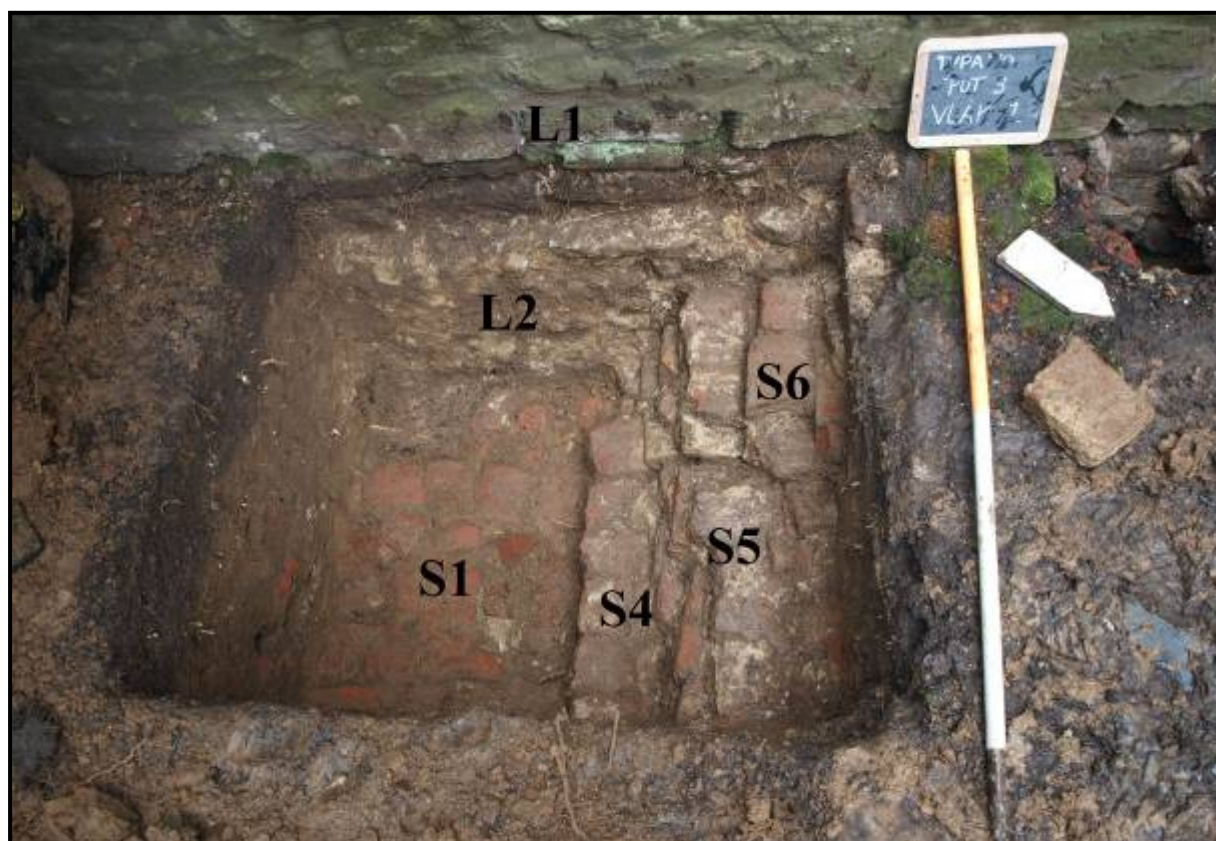
Figuur 8: Overzicht vlak 1 in put 3.

Ongeveer 0,2m onder het maaiveld (R -1.37) bevindt zich de onderkant van de fundering (S3) van de pastoriemuur, die 0,1m uitspringt tegenover het opgaande muurwerk. Op de bodem van de put werd een vloerniveau aangetroffen (S1) opgetrokken uit baksteenbrokken met een formaat dat schommelt rond 16,0 x 12,0 x 5,0cm. Deze baksteenvloer loopt verder in het oost- en noordprofiel. Aansluitend op dit vloerniveau is de aanzet van het gewelf van de watercisterne zichtbaar. Dit heeft een getrapte opbouw en is volledig opgebouwd uit lagen bakstenen die elkaar gedeeltelijk overlappen. In deze put werden drie van zulke 'trappen' geïdentificeerd: S4 op 0,63m onder het maaiveld, S5 op 0,47m onder het maaiveld en S6 op 0,39m onder het maaiveld. Het gewelf is volledig opgetrokken uit brokken baksteen, die echter allen te herleiden zijn tot stukken van stenen met het formaat 26,0 x 13,0 x 6,0cm.

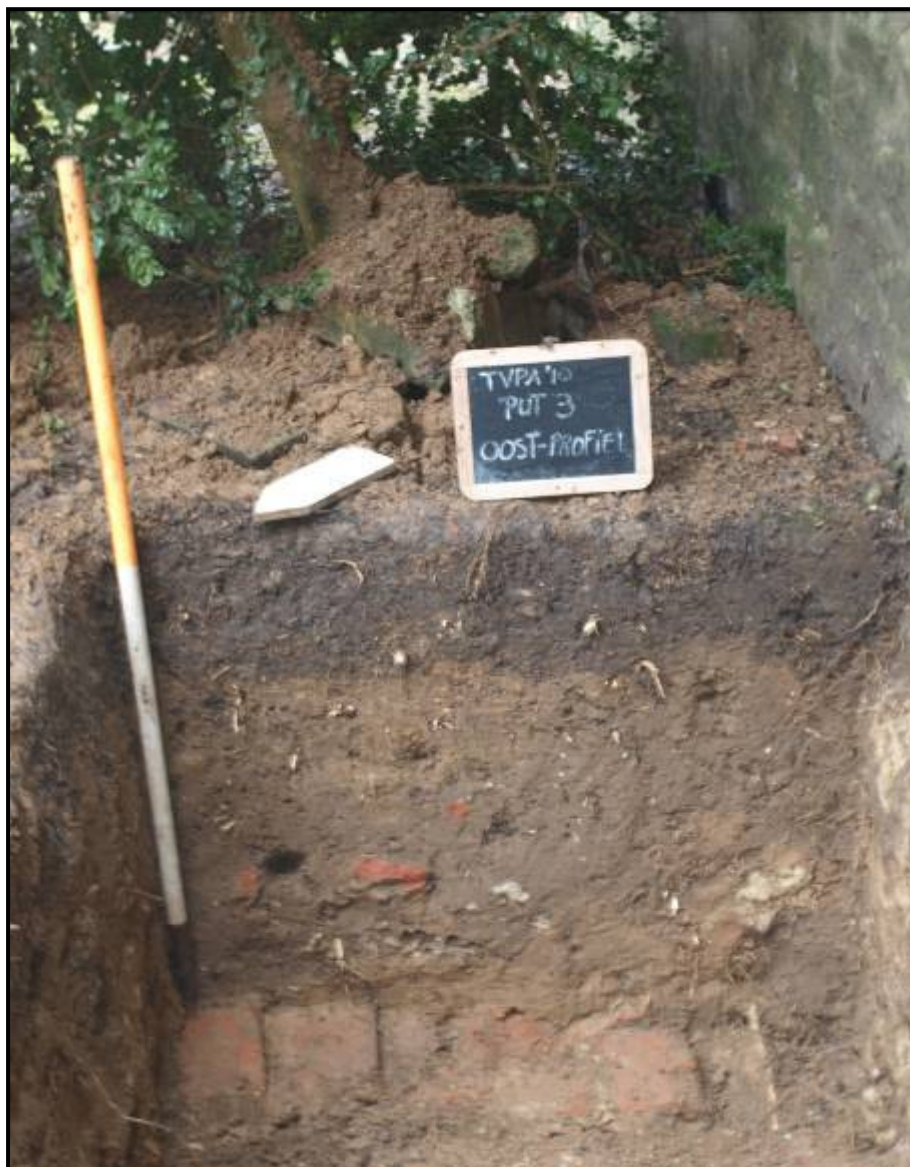
Figuur 9: Oostprofiel in put 3.

Het muurprofiel van de pastoriemuur toont opgaand muurwerk in de vorm van blokken kalkzandsteen, verbonden met grijze kalkmortel, tot 0,2m onder het maaiveld (L1). Hieronder bevindt zich de onderste funderingslaag (L2) van kalkzandsteenbrokken in allerlei formaat, verbonden met zeer veel grijze kalkmortel. De fundering kon niet dieper dan 0,76m onder het maaiveld worden gevolgd. Hier was noch de onderkant van de muur, noch de moederbodem reeds bereikt. Het lijkt er sterk op dat ter hoogte van S1 en S2 de muurfundering enkele centimeter inspringt. Mogelijk is ze uitgekapt bij de bouw van de cisterne. Deze insprong van ongeveer 5cm is opgevuld met brokken bak- en kalkzandsteen. Hierachter bevindt zich de verderzetting van fundering L2. Het bodemprofiel (oostprofiel) geeft een 0,2m dikke humeuze en sterk doorwortelde laag weer, waaronder een donkerbruin-grijs pakket zit, met veel spikkels en brokjes kalkmortel, baksteenbrokken en -brokjes en weinig houtskoolspikkels.

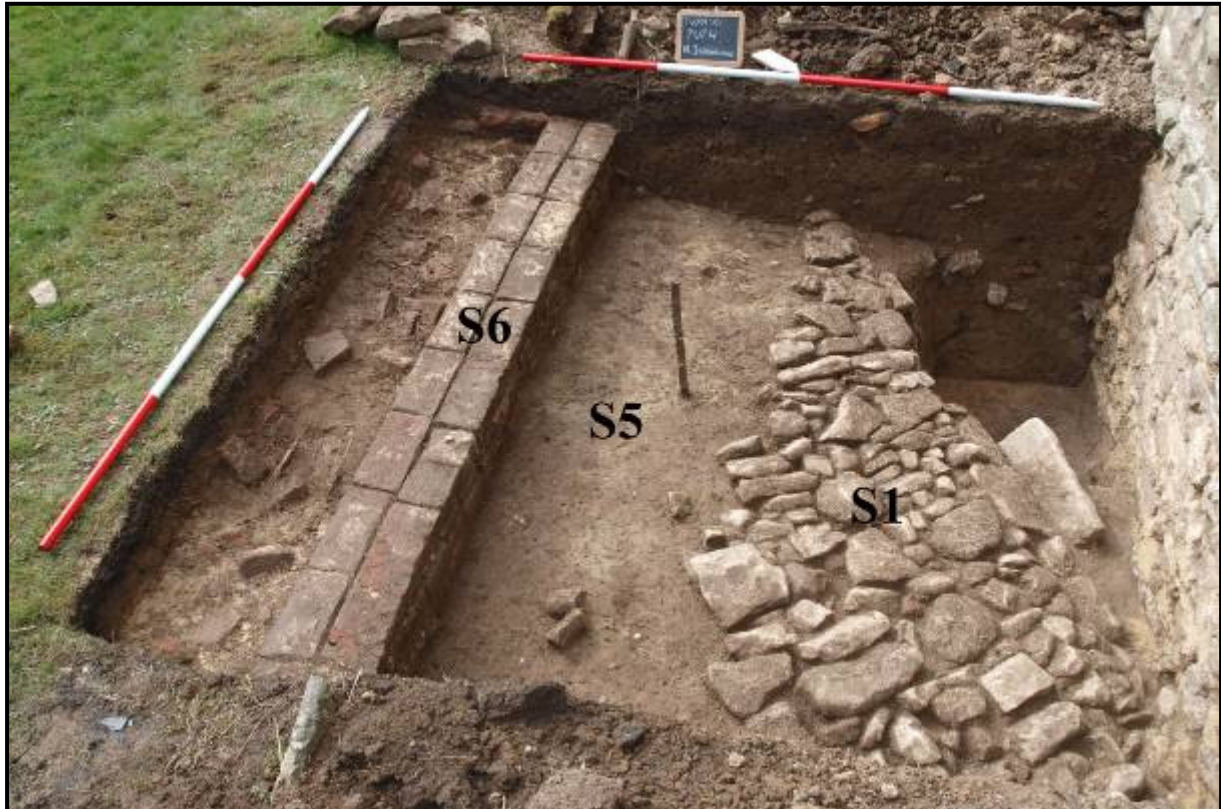
Figuur 10: Overzicht vlak 1 in put 4.

Een goed bewaard stuk van een wegtracé (S1) sprong onmiddellijk in het oog. Dit is opgetrokken uit onregelmatig gelegde kalkzandstenen⁵ van verschillende formaten variërend tussen 35,0 x 20,0 x ? en 17 x 5 x ?cm. De weg is lichtjes bollend aangelegd en is op zijn hoogste punt (+71,39m TAW, R -1,87m) ongeveer 0,17m hoger dan op de zijkant. Tussen de boord van de weg en de muur van de pastorie werd op een diepte van +70,68m TAW (R -2,58m) duidelijk een goed afgelijnd spoor (S3) met vrij vaste, homogene, donker bruinig grijze vulling vastgesteld.

Ongeveer halverwege de put is het wegtracé uitgebroken en is een vrij vaste, heterogene, licht bruinig, grijze, grijsgroen gevlekte vulling met zandige leemtextuur zichtbaar (S5). Dit spoor wordt doorbroken door de bakstenen muur S6, waarvan de bovenkant zich op +71,53m TAW (R -1,73m) bevindt. Aan de andere zijde van deze muur van twee stenen breed bevindt zich een vrij vast, heterogeen puinspoor van baksteen en kalkmortel. Eveneens sluit in het westen een andere muur (S7) aan op S6. Onder spoor S5 bleek zich nog een kuil te bevinden (S9) met een bruinig grijze vulling.

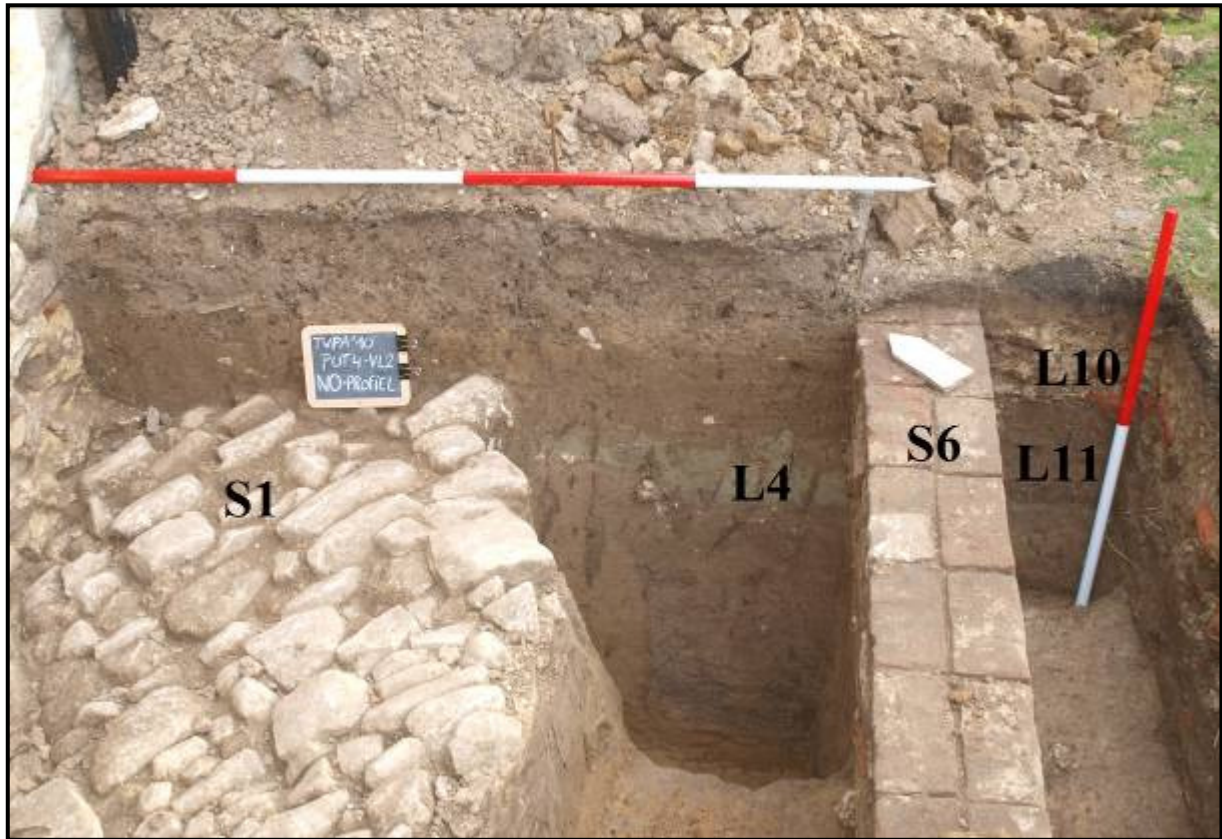
Figuur 11: Noordoostprofiel in put 4.

In het noordoostprofiel is duidelijk te zien hoe wegtracé S1 aangebracht is bovenop S5 (L4), dat de functie van stabilisélaag had. Deze laag is maximum 0,15m dik en de onderkant bevindt zich op 0,7m (+71,04m TAW, R -2,22m) onder het maaiveld. In het profiel valt ook de aanwezigheid van groenblauw glauconietzand⁶ in deze laag sterk op. Onder deze stabilisélaag is duidelijk het scherp afgelijnde profiel van S9 te zien, een kuil van 0,9m diep. Daar S5 zich naar het midden van S9 toe iets dikker toont, kan worden aangenomen dat de stabilisatielaag niet lang na de opvulling van kuil S9 werd aangebracht en diende om en plaatselijke verzakking van het wegtracé te voorkomen. Aan de andere zijde van muur S6 is onder de puinvulling L10-L11 nog enkele centimeter van L4 zichtbaar. Dit is genoeg om aan te nemen dat het wegtracé zich ook tot hier uitstreckte en dus minstens een breedte van 2,60m had.

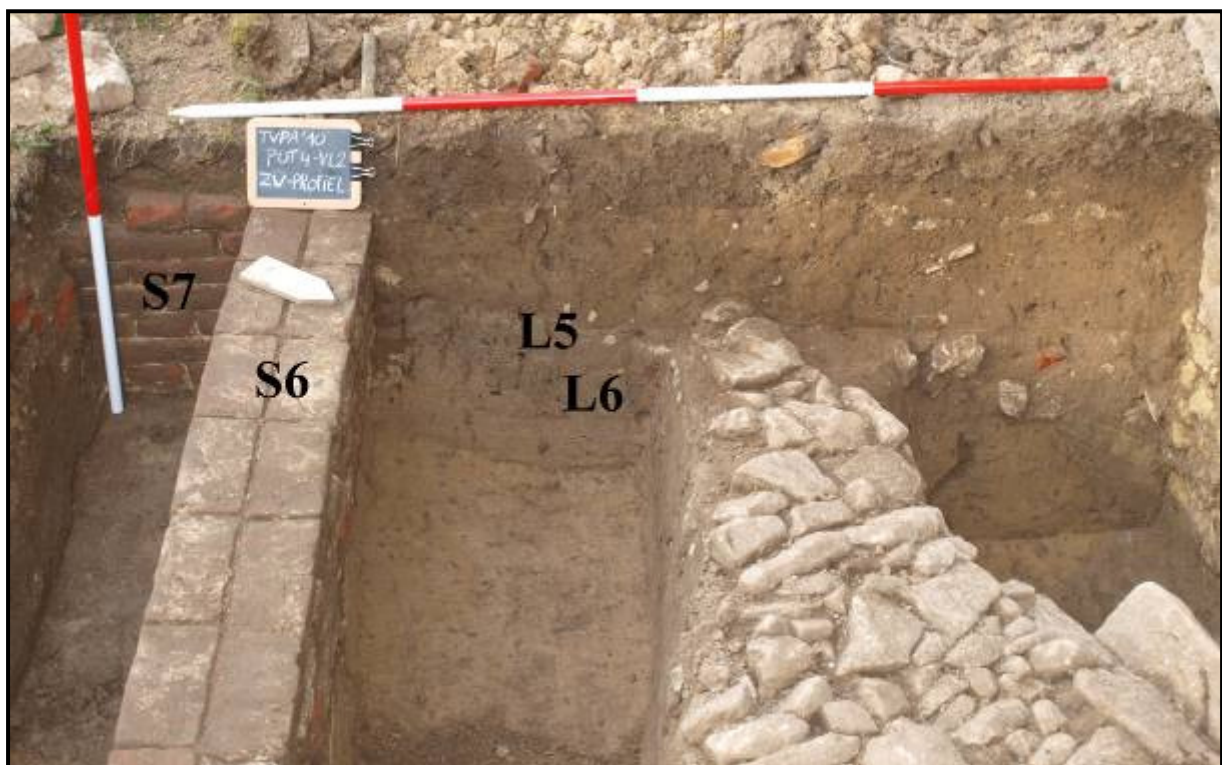
Figuur 12: Zuidwestprofiel in put 4.

De muur van de pastorie tenslotte zit tot 0,80m onder het maaiveld (+71,02m TAW, R - 2,24m) gefundeerd. Het gaat om een fundering uit kalksteen, verbonden met vrij harde, weinig zandige kalkmortel.

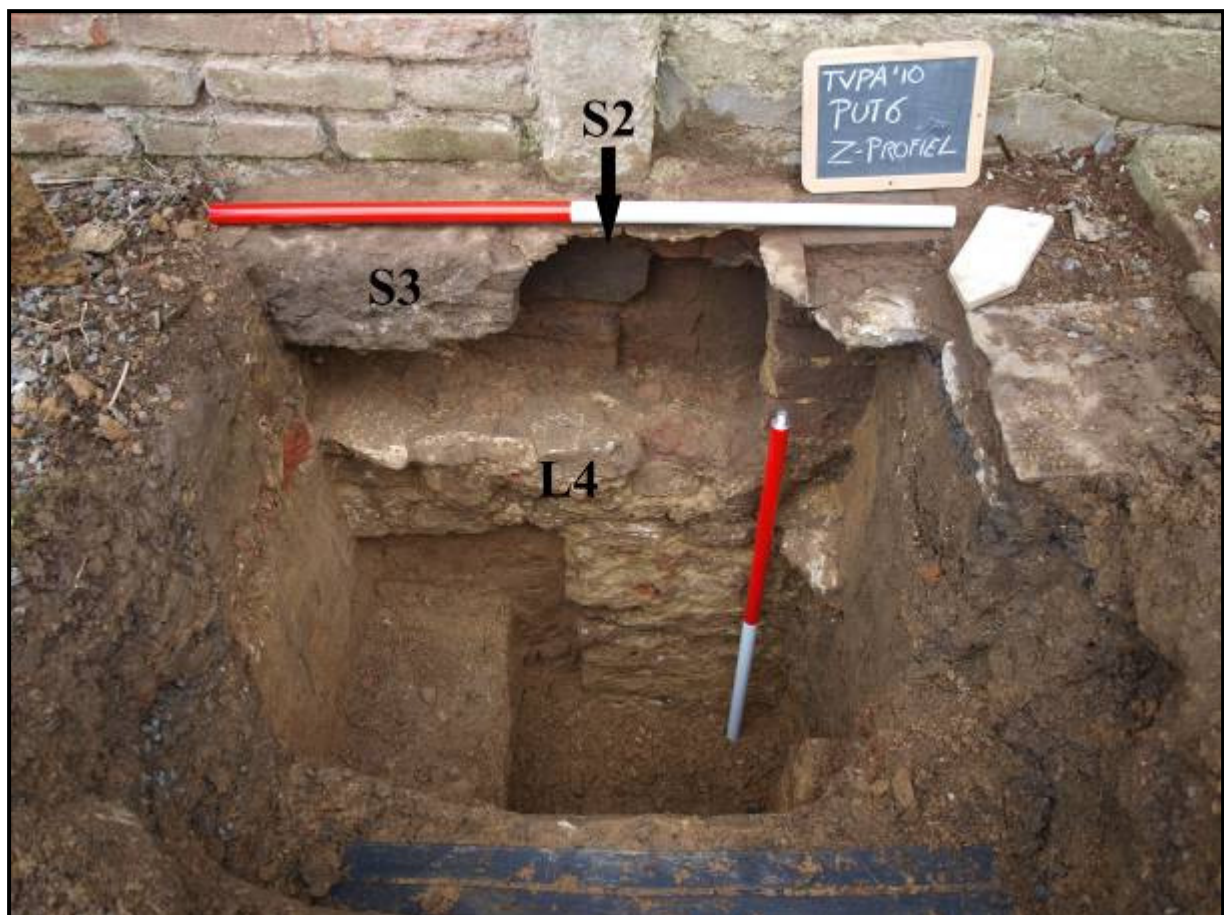
Figuur 14: Muurprofiel in put 6.

Het noordoostprofiel van deze put toont duidelijk hoe de bodemopbouw tot 0,40m onder het maaiveld verschilt van deze hieronder. Deze grens komt overeen met de bovenkant van de zeer homogene muurfundering L4. De bovenste 0,40m van het profiel bestaat uit een bruine vulling gemengd met kiezel, baksteen- en mortelpuin. Het tamelijk goed afgewerkte metselwerk van de bovenkant van de muurfundering laat vermoeden dat het hier om een uitgraving gaat die dateert van de aanleg van de fundering. Vanaf 0,40m werd de aanzet naar de moederbodem bereikt. Het zuidwestprofiel is volledige verstoord, enerzijds door het ingraven van de electriciteitsleiding en anderzijds door de bouw van de aanpalende keldertoegang. Het metselwerk van deze toegangsschacht is op verschillende plaatsen in het profiel zichtbaar en bestaat uit bakstenen van formaat ? x 9,0 x 7,0cm, verbonden met harde geelbruine kalkmortel.

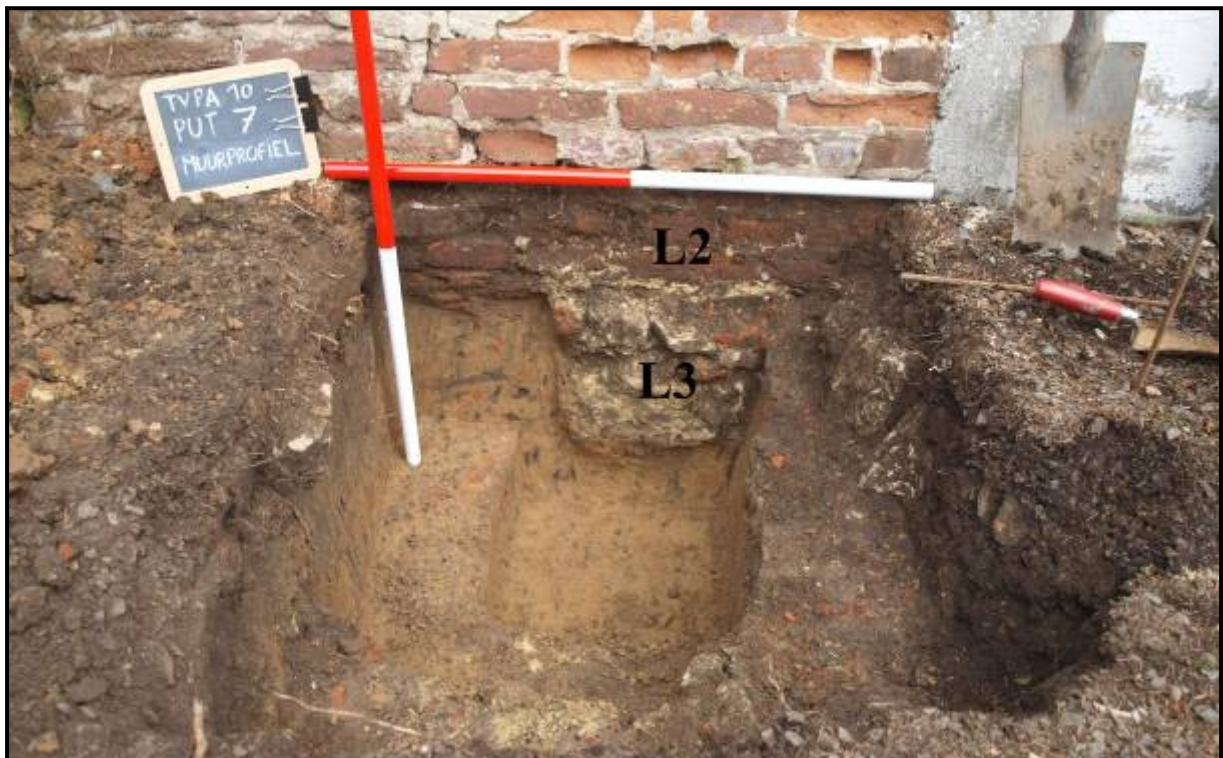
Figuur 16: Zuidwestprofiel in put 7.

Het zuidwestprofiel van put 7 toont duidelijk hoe de recente ophogingslaag bovenop de geplaveide koer bestaat uit een vrij los, homogeen donker bruinig zwart pakket met vrij veel spikkels en brokjes baksteen, vrij weinig spikkels kalkmortel en kiezel. Onder de plavei bevindt zich een 0,15m dikke donkergrijze bruine vulling met weinig spikkels

en brokjes baksteen. Tenslotte zit hieronder een laag van donker gelig bruine leem met vrij weinig brokjes baksteen, die er weinig geroerd uitziet.

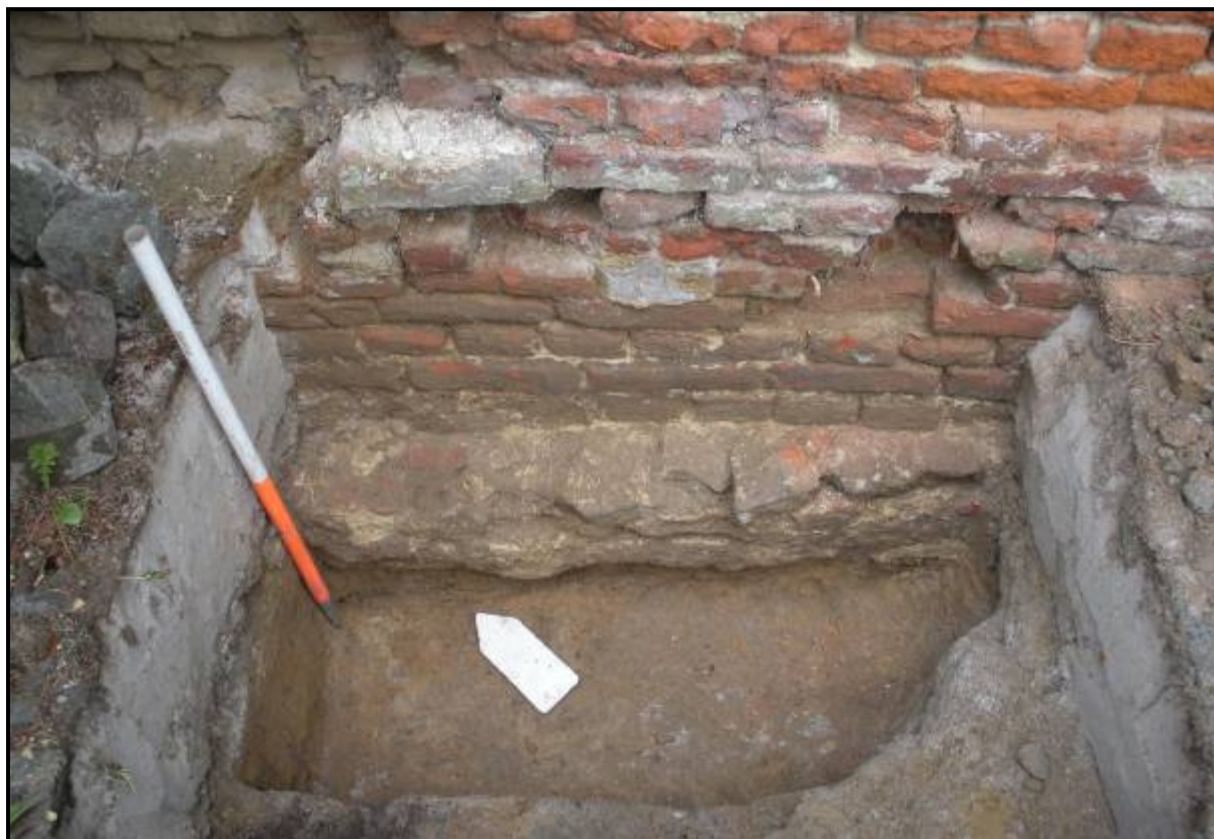
Figuur 17: Overzicht put 8.

Op een diepte van 0,40m onder het maaiveld is te zien hoe de muurfundering (S1) uitspringt tegenover het opgaande muurwerk. Deze uitsprong is ongeveer 0,13m breed.

Tot ongeveer 0,46m onder het maaiveld in het westen en 0,34m in het oosten bestaat het muurprofiel uit bakstenen met afmetingen 25,0 x ? x 5,0cm, gemetst in een slordig kruisverband en verbonden met gelige kalkmortel. Daaronder werd de uitspringende muurfundering aangetroffen van 0,1m dik, opgebouwd uit blauwgrijze natuurstenen, verbonden met witgrijze kalkmortel. Hieronder bevindt zich de laatste laag van de fundering, een 0,26m dikke laag kalksteenbrokken, verbonden met grijswitte kalkmortel met grote kalkfractie. De onderkant van de fundering bevindt zich op 0,66m onder het maaiveld.

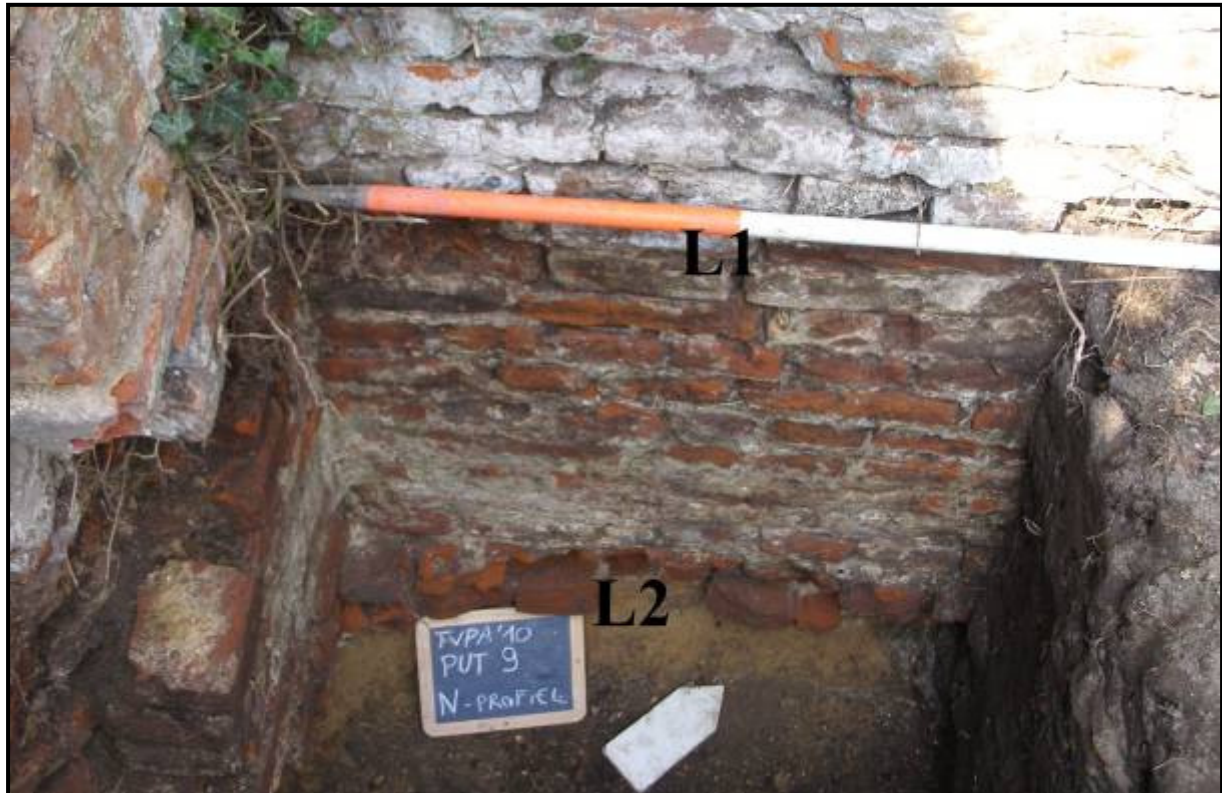
Figuur 18: Noordprofiel in put 9.

In het zuidprofiel is de verstoring tot 0,92m diepte (+72,78m TAW, R -0,48m), als gevolg van de herstelling van de fundering, duidelijk te zien. Ze bestaat uit humeuze, losse zandleem met veel brokjes en brokken baksteen, kalksteen en fragmenten glas.

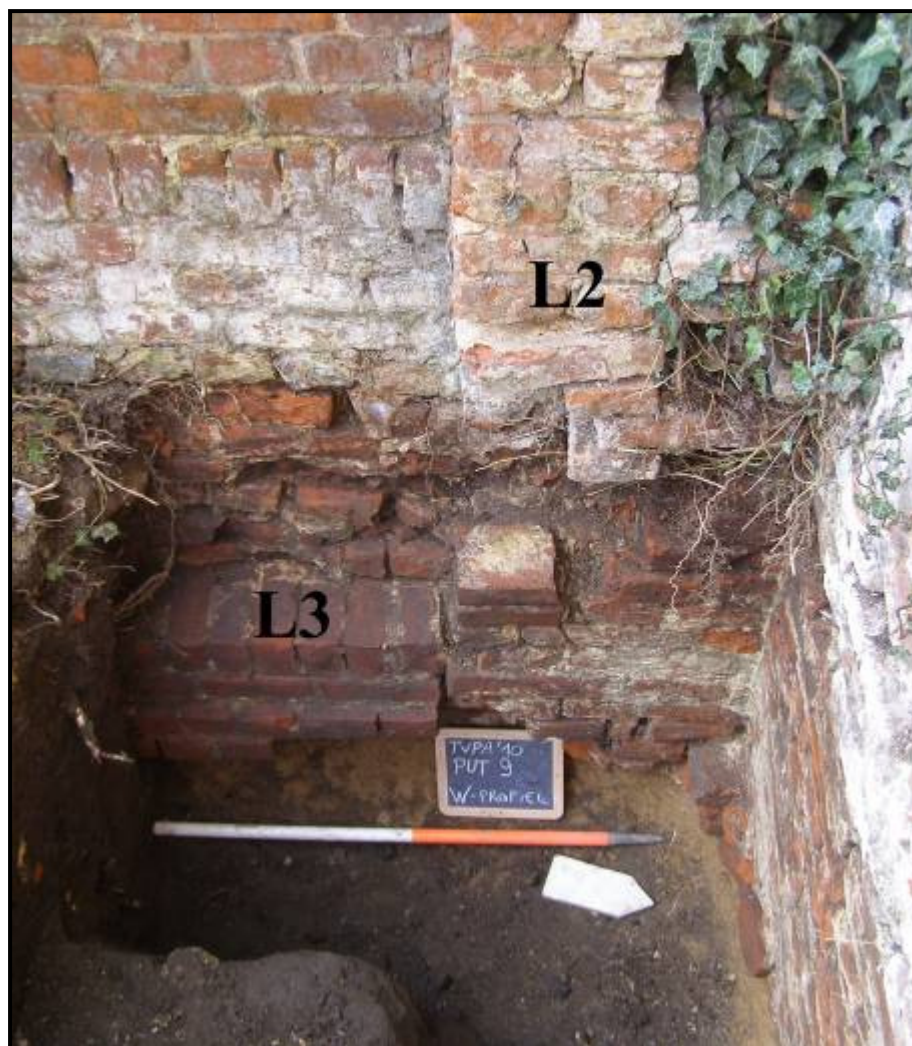
Figuur 19: Westprofiel in put 9.

In de opbouw van de hoekpilaar en de binnenkoerscheidende muur (westprofiel) is duidelijk te zien hoe beide structuren tot op dezelfde diepte gefundeerd zijn als de keermuur. De onderkant van de fundering is ook identiek, wat laat vermoeden dat al deze structuren omstreeks hetzelfde moment zijn opgetrokken. De fundering van de hoekpilaar (L2) is verder opgebouwd uit bakstenen met formaat 25,0 x 12,0 x 6,0cm, identiek aan het formaat van de keermuur. De onderkant van dit muurwerk bevindt zich op 0,80m onder het maaiveld (+72,74m TAW, R -0,52m). De fundering van de binnenkoerscheidende muur (S1) bestaat tot een diepte van 0,44m onder het maaiveld (+73,36m TAW, R +0,10m) uit zeer brokkelige bakstenen, die qua formaat vrij goed aansluiten bij die van de keermuur en de pilaar. Tussen 0,44 (+73,26m TAW, R -0,00m) en 0,72m (+72,98m TAW, R -0,28m) diepte is de fundering echter duidelijk hersteld met

een recenter baksteentype met afmetingen 18,0 x 10,0 x 7,0cm, verbonden met harde, witgrijze kalkmortel. De eerste laag bakstenen zijn op hun smalle kant geplaatst (L3). Tussen de pilaar en de binnenkoerscheidende muur is een duidelijke bouwnaad te zien.

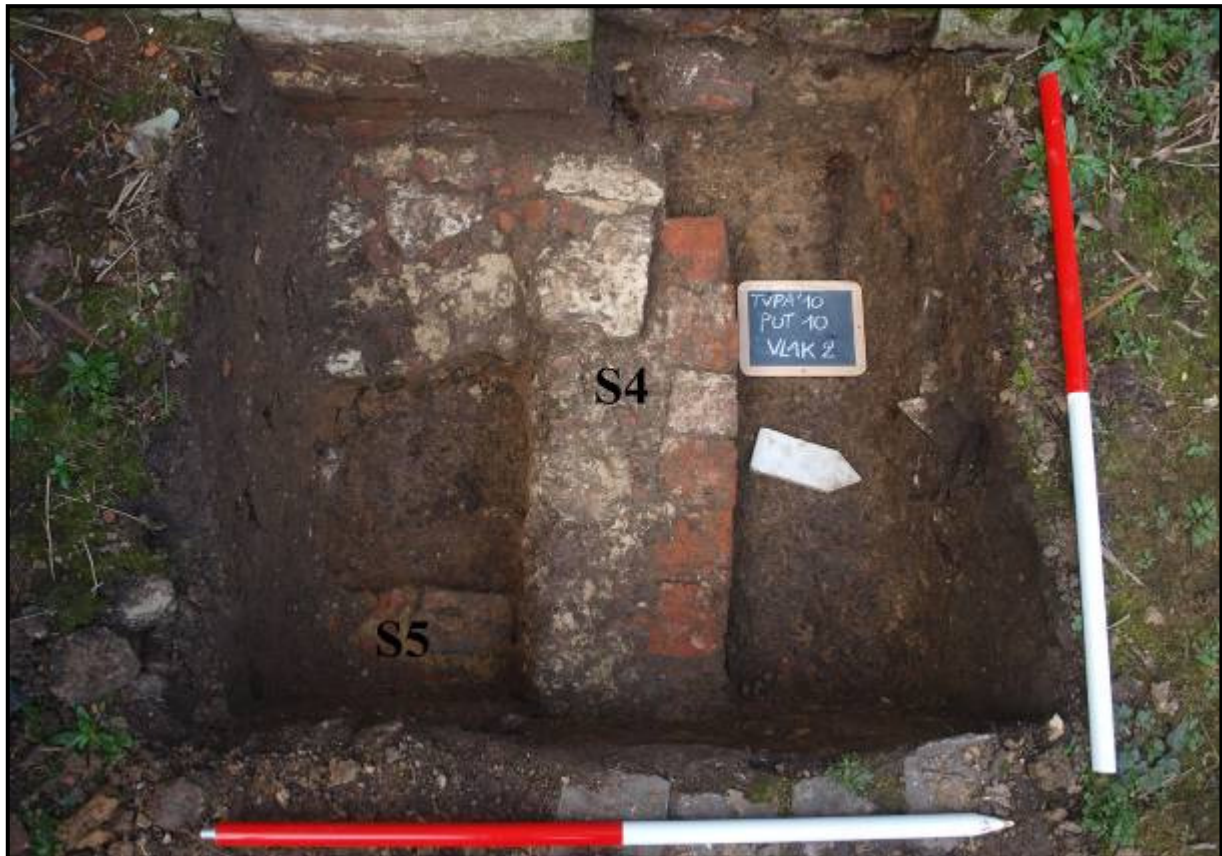
Figuur 20: Overzicht vlak 2 in put 10.

Op 0,42m onder het maaiveld (vlak 1, +72,84m TAW, R -0,42m), werd een slecht bewaard vloerniveau aangetroffen, bestaande uit Doornikse kalksteen en kalksteentegels met formaat 13,5 x 13,0 x 2,0cm en 18,0 x 16,0 x 2,0cm. Het betrof 2 rijen tegels in het midden van de put, met oriëntatie west-oost. Na wegname van deze tegels bleken ze te rusten op een muurfundering uit baksteenbrokken (S4) met formaat 14,0 x 12,0 x 5,0cm en 16,0 x 12,0 x 5,0cm, verbonden met vrij zachte, weinig zandige kalkmortel. Op dit niveau (0,46m onder het maaiveld) kwam eveneens de bovenkant van de muurfundering van de oostelijke uitbouw te voorschijn. Deze springt ongeveer 0,42m uit tegenover het opgaande muurwerk. Tenslotte kwam ook in de zuidoosthoek een funderingsrestant (S5) aan het licht op 0,65m onder het maaiveld (+72,61m TAW, R -0,65). Het gaat om baksteenbrokken, verbonden met vrij zachte, vrij zandige kalkmortel.

De functie van sporen S4 en S5 is onduidelijk. Mogelijk hebben zij iets te maken met een fundering van een vroegere trap die ingang gaf tot de zijingang van de oostelijke uitbouw. De huidige trap is immers van recente oorsprong.

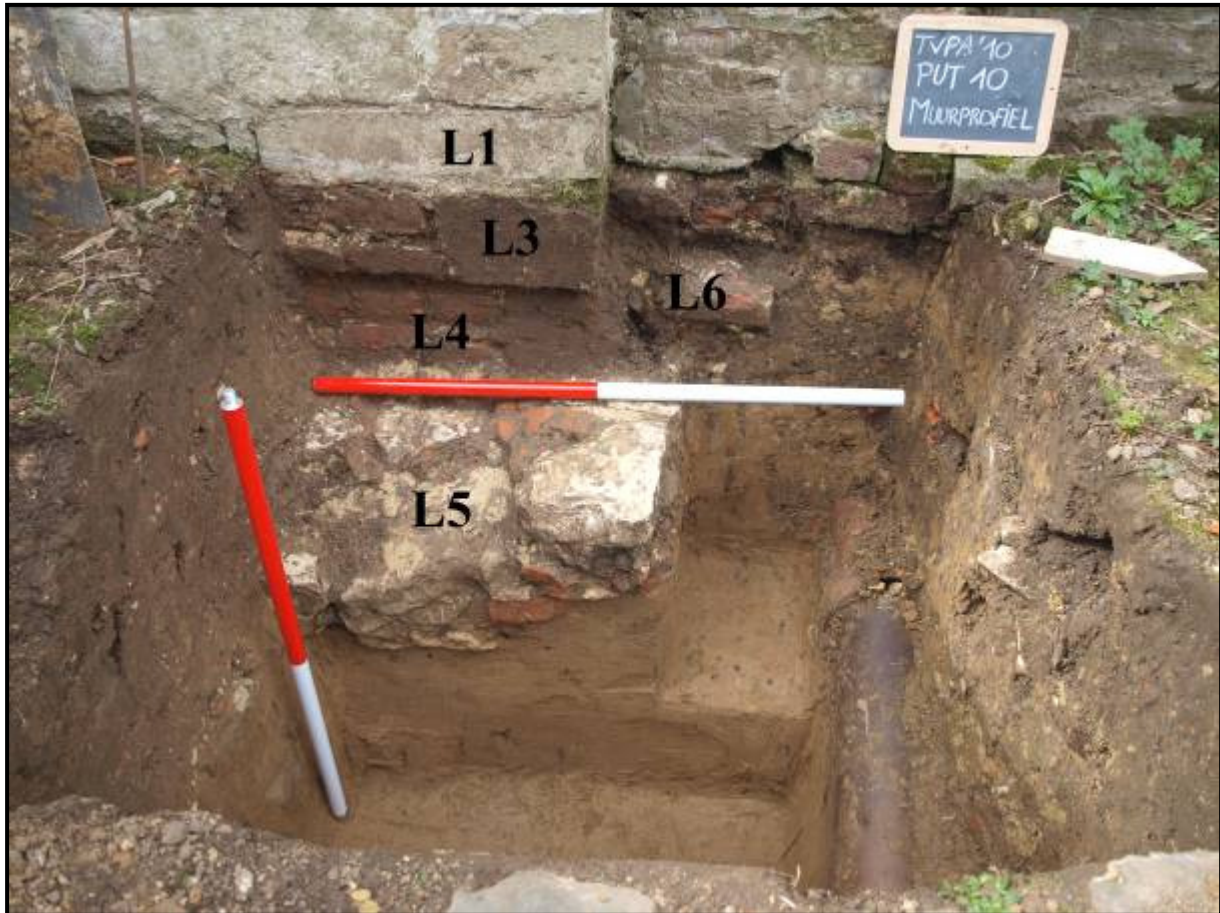
Figuur 21: Muurprofiel in put 10.

In het opgaande muurwerk van de hoek van de oostelijke uitbouw is tot net onder het maaiveld opgaand muurwerk zichtbaar, bestaande uit kalksteenblokken met formaat 28,0 x 24,0 x ?cm en 52,0 x 16,0 x ?cm, verbonden met vrij harde, weinig zandige kalkmortel (L1). Tot 0,46m onder het maaiveld (+72,21m TAW, R -1,05m) zet dit zich voort onder de vorm van een muurfundering uit bakstenen met formaat ? x 12,0 x 6cm met daaronder kalksteenbrokken met formaat 20,0 x 14,0 x ?cm (L3). Hieronder zit de onderste muurfundering (L5) die doorloopt tot 0,66m onder het maaiveld (+72,01m TAW, R -1,26m) en een hoogte heeft van 0,20m. Ze bestaat uit kalksteenbrokken, verbonden met vrij zachte, vrij zandige kalkmortel. Opvallend is ook een duidelijk afgelijnde, donker gelig bruine laag L6, die zich naast de muurfundering van de oostelijke uitbouw bevindt. Mogelijk gaat het om de aanlegseuf van de pastoriemuur.

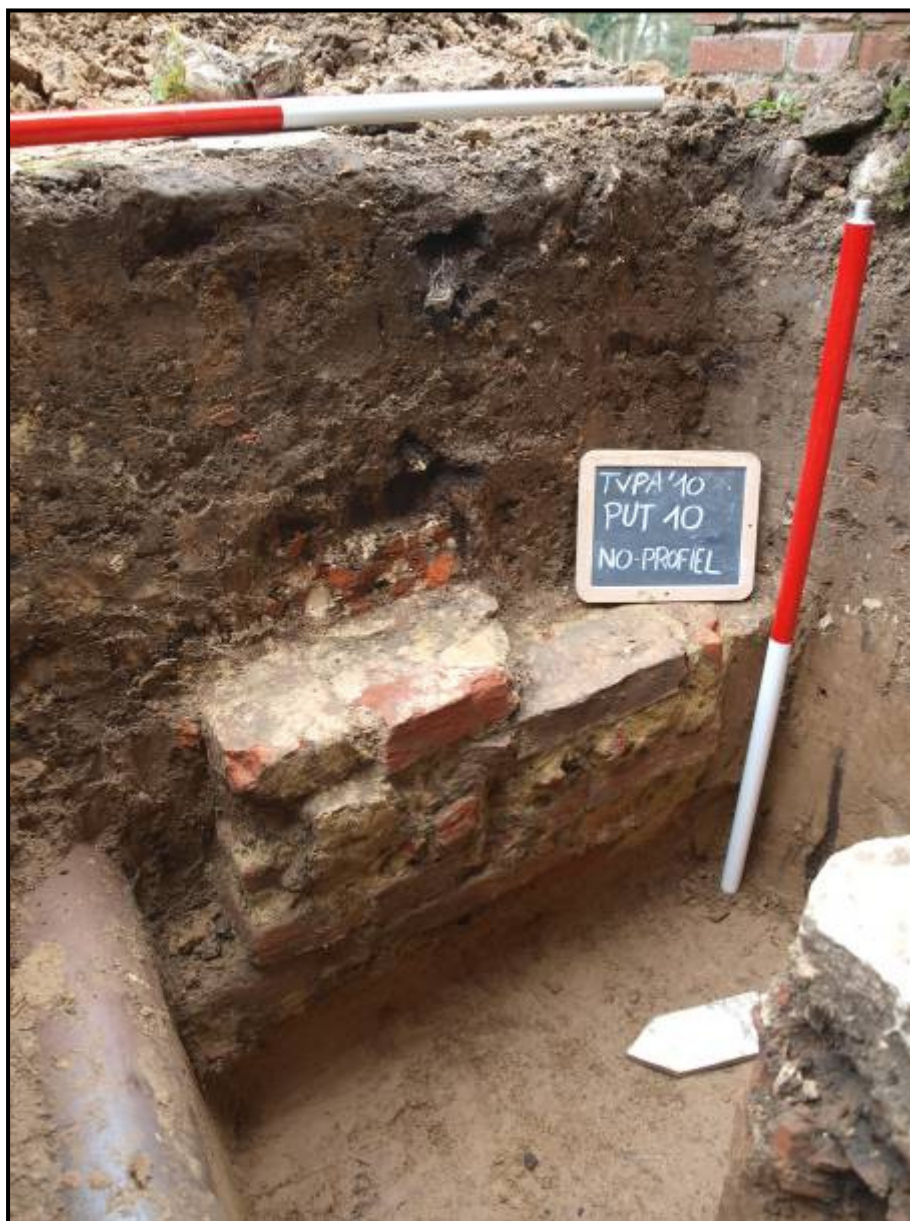
Figuur 22 : Noordoostprofiel in put 10.

In het noordoostprofiel werd een beter zicht verkregen op de opbouw van muurfundering S5 (L4). Deze bleek ongeveer 0,36m hoog bewaard te zijn en bestaat verder uit bakstenen met formaat ? x 12,0 x 6,0cm en kalksteenblokken met formaat 20,0 x 14,0 x ?cm, verbonden met vrij zachte, weinig zandige kalkmortel. Het onderzoek van deze muur in profiel leverde echter geen bijkomende informatie op over de mogelijk functie. De muur zit iets dieper gefundeerd dan de hoek van de oostelijke uitbouw en is opgetrokken in de moederbodem. Het noordwestprofiel van de put is volledig verstoord door de aanleg van een afvoerpijp. Hieronder bevindt zich tussen +71,93m TAW (R - 1,33m) en +71,83m TAW (R -1,43m) de aanzet van de moederbodem.
